IDENTIFIKASI ARSITEKTUR RUMAH TRADISIONAL NIAS SELATAN DAN PERUBAHANNYA Architecture Identification of South Nias Traditional Houses and Its Transformations

Bramantyo

Loka Teknologi Permukiman Medan – Pusat Litbang Permukiman,
Badan Litbang, Kementerian Pekerjaan Umum
Jl. Danau Tempe No. 6 Km. 18 Binjai, Medan
E-mail : bram.urbanist@gmail.com

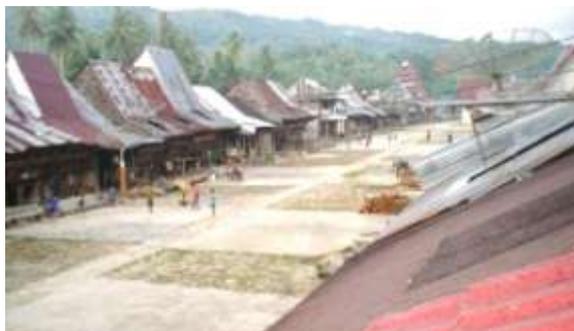
Pada desa ini masih terdapat sekitar 26 rumah tradisional, yang seluruhnya bertipe *omo hada* (rumah rakyat). Meski begitu, di sekitarnya telah banyak digunakan rumah konvensional. Bentuk

rumah-rumah tradisional di desa ini relatif tipikal, masih memperlihatkan karakter khas arsitektur tradisional Nias.

Gambar 1 Suasana Permukiman Desa Hilisimaetano

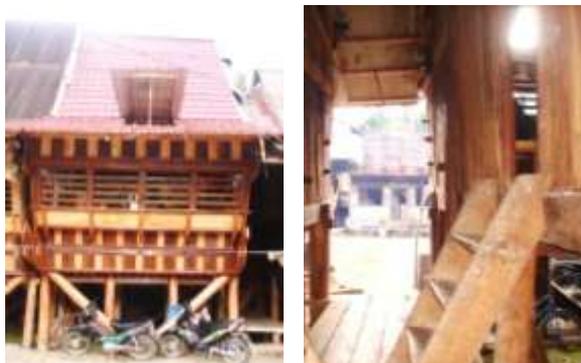
Gambar 2 Tampak Depan (kiri) dan Samping (kanan) dari Rumah Tradisional di Desa Hilisimaetano

Observasi lebih mendalam dilakukan pada satu rumah sebagai sampel. Secara umum bentuk rumah ini relatif sama dengan rumah lainnya. Kondisi bangunan cukup baik dan terawat. Meski komponen kayu pada bangunan tidak dicat/dipernis, sebagian besar kondisi kayunya masih baik, hanya sedikit kayu pada dinding yang mulai keropos. Jenis kayu yang digunakan yaitu kayu *Afoa* (berwarna terang) dan *Berua* (berwarna gelap/hitam). Sementara atap sudah menggunakan seng *multiroof*.

Struktur bangunan dari rangka kayu dengan menggunakan sambungan/sistem pasak. Pondasi bangunan menggunakan sistem umpak dengan menggunakan alas batu. Pada bagian tiang bawah, ditunjang dengan struktur kolom miring/ diagonal. Sementara terkait dengan pembagian ruang, bentuk ruang depan masih sama seperti aslinya dan tetap difungsikan sebagai ruang menerima tamu (bersifat publik/terbuka), dimana masih terdapat 3 tingkatan lantai (*ahembatö, batö, dan dane-dane*). Sedangkan pada ruang belakang difungsikan sebagai ruang tidur. Untuk dapur dan kamar mandi berada di bawah di luar rumah inti. Bagian bawah/kolong rumah hanya digunakan

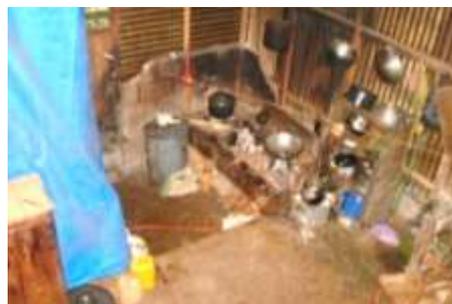
Gambar 4 Penambahan Ruang di Bagian Belakang pada Rumah Tradisional di Desa Hilisimaetano

Terkait aspek perubahan, terjadi pengurangan bangunan pada rumah bagian belakang (*föröma*) akibat gempa pada tahun 2005, karena bagian tersebut lapuk sehingga sebagian dihilangkan. Lalu dilakukan penambahan bangunan/ruang baru untuk dapur dan kamar, namun berada di tanah. Pada tahun 2009 kayu lantai rumah diganti semua dan atap juga diganti dengan *multiroof* melalui dana bantuan dari ADB. Namun secara umum, selain atap, seluruh bahan bangunan masih sama dengan aslinya.

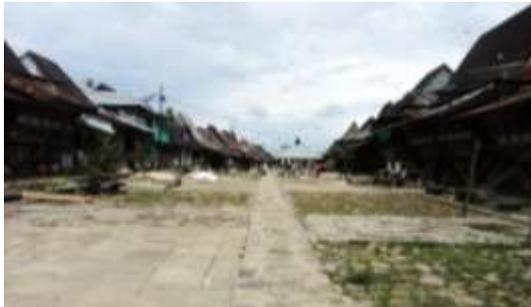
Desa Orahili Fau masih memiliki cukup banyak rumah tradisional, yaitu sebanyak 61 rumah. Seluruhnya adalah *omo hada*. Rumah-rumah tersebut membentuk pola memanjang berderet

yang saling berhadapan, dimana pada bagian tengahnya terdapat ruang terbuka, yang berfungsi sebagai jalan dan juga ruang publik. Rumah-rumah konvensional yang ada di antara rumah tradisional dulunya juga berbentuk rumah adat, namun berubah karena rumah yang lama rusak dan pemiliknya tidak mampu membangun rumah tradisional kembali.

Gambar 5 Suasana Permukiman Desa Orahili Fau

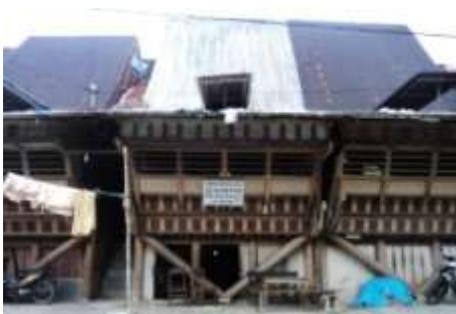
Gambar 6 Tampak Depan Rumah di Desa Orahili Fau

Observasi lebih mendalam dilakukan pada satu rumah sebagai sampel. Secara umum, bentuk rumah yang dipilih relatif tipikal dengan rumah lainnya, masih memperlihatkan karakter khas arsitektur tradisional Nias. Jarak rumah ini dengan rumah di sampingnya sangat dekat, yaitu 1,17 meter (sisi bertangga) dan 30 cm (sisi satunya). Kondisi bangunan rumah ini relatif baik, dari segi struktur, bangunan relatif kokoh meski dengan tiang kayu yang usianya sudah tua. Tidak terlihat ada kayu yang keropos atau mulai lapuk. Jenis kayu yang digunakan cukup beragam, antara lain kayu *Afoa* dan *Berua* (untuk dinding dan rangka), kayu *Siholi* (lantai, tangga, dan pintu), serta kayu *Hoya* (jendela).

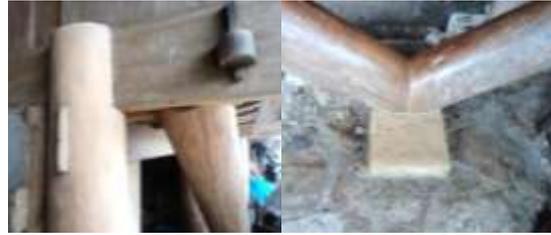
Gambar 7 Jenis Sambungan (kiri) dan Pondasi Bangunan (kanan) pada Rumah di Desa Orahili Fau

Struktur bangunan dari rumah ini menggunakan rangka kayu dengan menggunakan sambungan/sistem pasak. Pondasi bangunan menggunakan sistem umpak dengan menggunakan alas batu. Pada bagian tiang bawah, juga terdapat struktur kolom miring/ diagonal, namun hanya pada bagian depan rumah saja.

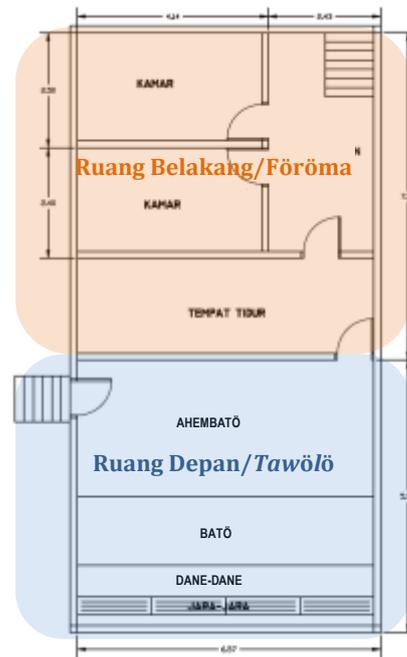
Gambar 8 Denah dan Pembagian Ruang pada Rumah Tradisional di Desa Orahili Fau

Untuk pembagian ruang, secara umum rumah terbagi menjadi ruang depan dan ruang belakang. Bentuk ruang depan relatif asli dengan 3 tingkatan lantai (*ahembatö*, *batö*, dan *dane-dane*) dan tetap difungsikan sebagai ruang menerima tamu (bersifat publik/terbuka), terutama karena rumah ini juga difungsikan sebagai kantor Kepala Desa. Sedangkan pada ruang belakang terdapat dua kamar tidur, dan pada bagian tengah terdapat dipan tempat tidur. Sementara bagian bawah/kolong rumah difungsikan sebagai tempat berjualan/warung.

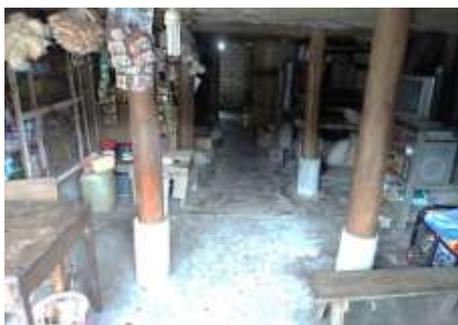
Gambar 9 Penambahan Ruang di Bagian Bawah pada Rumah Tradisional di Desa Orahili Fau

Terkait aspek perubahan, terjadi penambahan ruang/bangunan di bagian bawah/kolong rumah. Hal ini juga memperlihatkan perubahan fungsi ruang dari semula kandang hewan/non-fungsi menjadi ruang kegiatan niaga (warung) dan dapur. Sebagai implikasi penggunaan ruang kolong

tersebut, terjadi perubahan bentuk struktur dan penggunaan bahan konvensional, yaitu berupa penghilangan tiang miring/diagonal di bagian tengah rumah (hanya disisakan tiang bagian depan saja), penggunaan pasangan bata untuk dinding rumah bawah, serta plesteran semen untuk lantai. Selain itu, juga terdapat perubahan bahan untuk tangga (kayu menjadi pasangan bata) dan atap (rumbia menjadi seng).

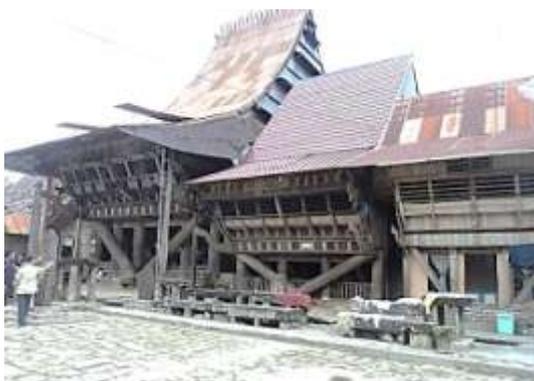
Gambar 10 Keberadaan *Omo Sebu* di Desa Bawomataluo

Desa Bawomataluo merupakan salah satu desa adat terbesar yang terdapat di Nias Selatan. Jumlah rumah tradisional pada desa ini juga relatif yang paling banyak jumlahnya, yaitu sebanyak 242 rumah. Selain *Omo Hada* yang merupakan mayoritas di sana, juga terdapat 1 (satu) *Omo Sebu*, yang terletak di tengah-tengah desa. Secara umum kondisi rumah-rumah di sana masih baik dan tetap mencirikan kekhasan arsitektur bangunan tradisional Nias. Namun begitu, kebanyakan atap rumah telah menggunakan seng, bukan lagi rumbia. Selain itu, karena usia bangunan sudah tua, banyak kayu yang mulai lapuk.

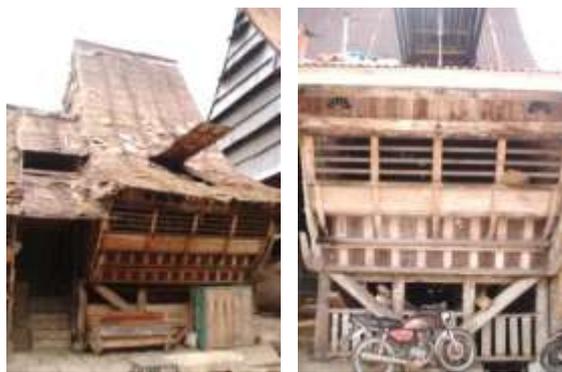
Gambar 11 Tampak Depan Rumah di Desa Bawomataluo

Terkait tangga/pintu masuk juga berbeda, dimana untuk rumah rakyat tangganya berada di samping rumah, sementara untuk rumah raja tangganya berada di bagian tengah rumah (masuk dari bawah rumah). Kondisi dari ketiga rumah tersebut secara umum relatif baik, dan ketiganya masih dihuni. Namun pada beberapa bagian, terdapat kayu yang mulai lapuk.

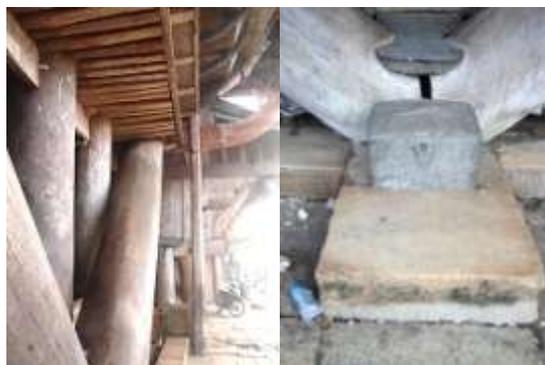
Gambar 12 Struktur Tiang Diagonal (kiri) dan Pondasi Bangunan (kanan) pada *Omo Sebu* di Desa Bawomataluo

Jenis kayu yang digunakan sangat bervariasi, terutama untuk rumah raja yang menggunakan sekitar 7 jenis kayu, dengan penggunaan yang spesifik sesuai karakteristik masing-masing jenis kayu. Kayu-kayu tersebut antara lain kayu *Kapini* (untuk *bato* atau tempat tidur), *Simandalo*, *Afoa* (dinding dan lantai), *Manawadane*, *Berua* (as panjang yang melintang ke belakang), *Maeula* (tiang penyangga sampai ke atas), dan *Siholi* (reng atap). Sedangkan pada rumah rakyat, kayu yang banyak digunakan adalah kayu *Afoa*, *Siholi*, dan *Berua*. Sementara untuk struktur bangunan, ketiga rumah relatif tipikal, yaitu rangka kayu dengan menggunakan sambungan/sistem pasak, pondasi umpak dengan menggunakan alas batu, dan ditunjang dengan struktur kolom miring/ diagonal.

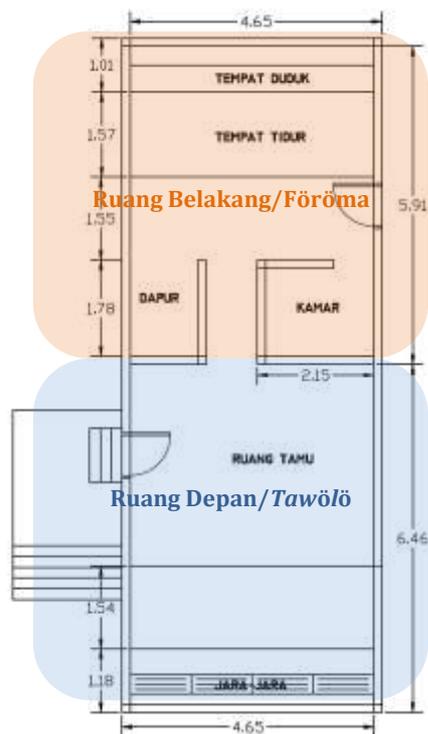
Gambar 13 Denah dan Pembagian Ruang pada Salah Satu Rumah Rakyat (*Omo Hada*) di Desa Bawomataluo

Untuk pembagian ruang, antara rumah rakyat dengan rumah raja relatif tipikal, yaitu terdiri dari ruang depan (*tawölö*) dan ruang belakang

(*föröma*). Namun dimensi/ukuran ruang depan (terutama bagian *ahembatö*) dari rumah raja memang relatif besar karena diindikasikan dahulu digunakan sebagai tempat berkumpul orang banyak. Sementara untuk ruang belakang relatif sama fungsinya untuk ketiga rumah tersebut, sebagai ruang yang bersifat privat (khusus penghuni rumah). Sedangkan pada bagian bawah tidak terdapat perubahan fungsi ruang.

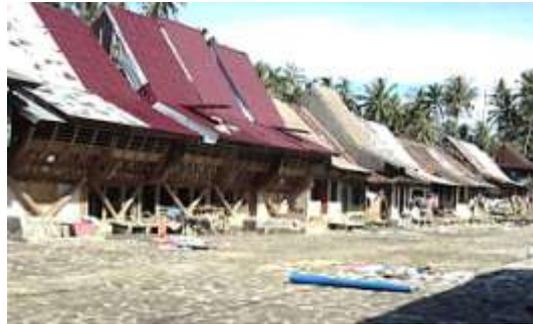
Desa ini masih memiliki beberapa rumah tradisional Nias, yang mengelompok pada kawasan desa adat. Seluruhnya rumah yang ada adalah *omo hada*. Secara umum kondisi rumah-rumah tradisional Nias di sana masih baik dan tetap mencirikan kekhasan arsitektur bangunan

tradisional Nias. Namun begitu, kebanyakan atap rumah telah menggunakan seng, bukan lagi rumbia, dan nampak adanya penambahan bangunan pada bagian bawah/kolong rumah.

Gambar 14 Suasana Permukiman Desa Botohilitano

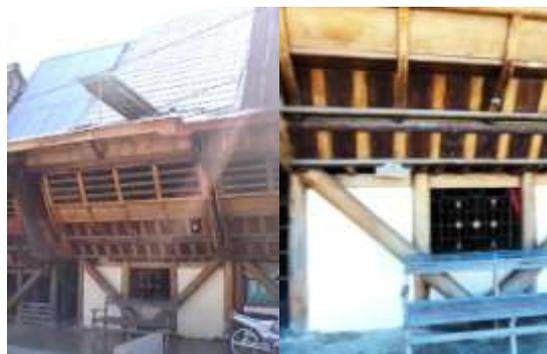
Gambar 15 Tampak Depan (kiri) dan Tambahan Bangunan (kanan) pada Rumah di Desa Botohilitano

Observasi lebih mendalam dilakukan pada satu rumah sebagai sampel. Secara umum, bentuk rumah yang dipilih masih memperlihatkan karakter khas arsitektur tradisional Nias, khususnya pada bagian rumah inti. Namun pada bagian bawah/kolong rumah terdapat penambahan bangunan dengan pasangan bata (konvensional). Kondisi rumah secara umum masih relatif baik dan terawat. Bila ditinjau dari segi kekuatan bangunan, rumah ini relatif kokoh meski dengan tiang kayu yang usianya sudah tua. Bahan kayu masih dominan digunakan pada konstruksi rumah inti, namun untuk atap sudah menggunakan seng *multiroof*.

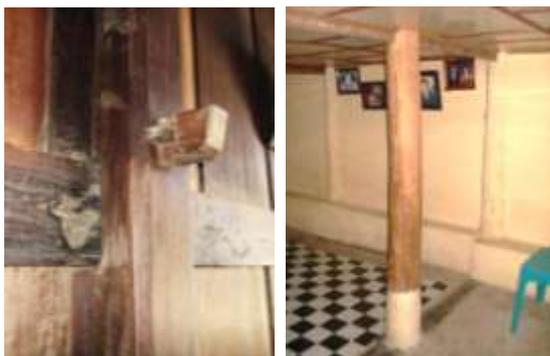
Gambar 16 Jenis Sambungan (kiri) dan Tiang Rumah (kanan) pada Rumah di Desa Botohilitano

Struktur bangunan dari rumah inti (asli) terbuat dari rangka kayu dengan menggunakan sambungan/sistem pasak, terutama untuk struktur tengah dan atap. Pondasi menggunakan umpak dari batu, namun sudah tertimbun oleh plesteran lantai. Sementara kolom diagonal hanya tersisa pada bagian depan, sementara pada bagian dalam rumah sudah dihilangkan.

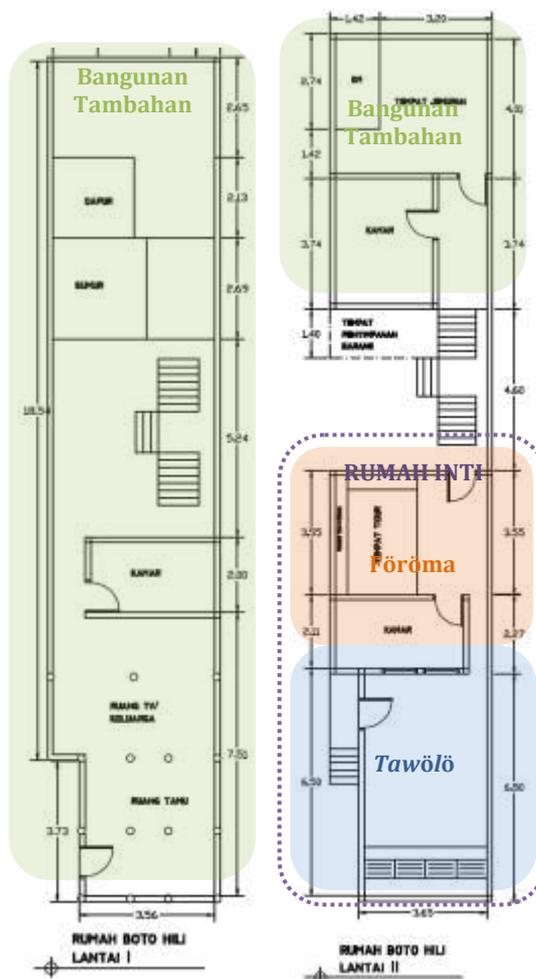
Gambar 17 Denah dan Pembagian Ruang pada Rumah Tradisional di Desa Botohilitano

Terkait dengan pembagian ruang, pada rumah inti pembagiannya masih relatif asli, dimana terdapat ruang depan (*tawölö*) dan ruang belakang (*föröma*). Bentuk ruang depan masih sama seperti aslinya dan tetap difungsikan sebagai ruang menerima tamu (bersifat publik/terbuka), dimana masih terdapat 3 tingkatan lantai (*ahembatö, batö, dan dane-dane*). Sementara pada bagian ruang belakang, terdapat satu kamar tidur tertutup dan semacam dipan kayu yang berfungsi sebagai ruang tidur. Selain ruang pada rumah inti tersebut, masih terdapat beberapa ruang seperti kamar tidur, ruang keluarga, ruang makan, dapur, kamar mandi, tempat jemuran yang terdapat pada bangunan tambahan.

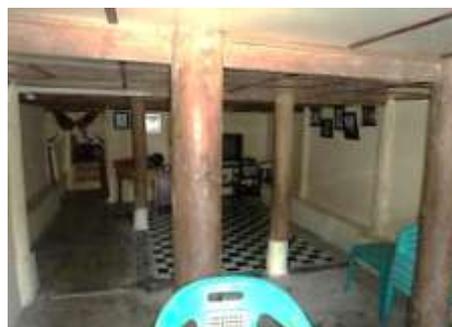
Gambar 18 Penambahan Ruang di Bagian Bawah pada Rumah Tradisional di Desa Botohilitano

Aspek perubahan dari rumah ini dapat dikategorikan sangat signifikan, khususnya terkait penambahan ruang/bangunan, yang luasannya lebih besar dibanding luas rumah inti (asli). Penambahan ini terjadi pada bagian bawah/kolong rumah maupun pada bagian belakang (2 lantai). Sebagai implikasi dari penggunaan ruang kolong, terjadi perubahan bentuk struktur dan penggunaan bahan konvensional, yaitu berupa penghilangan tiang miring/diagonal di bagian tengah rumah (hanya disisakan tiang bagian depan saja) maupun penghilangan beberapa tiang/kolom vertikal, penggunaan pasangan bata untuk dinding rumah bawah (pada beberapa bagian menyatu/ menempel dengan tiang/kolom kayu), serta plesteran semen untuk lantai. Selain itu, juga terdapat perubahan atap rumah rumbia menjadi seng *multiroof*.

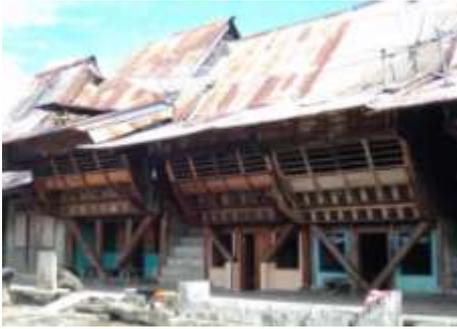
Gambar 19 Beberapa Rumah yang Memiliki Penambahan Bangunan pada Kolong Rumah di Desa Hiliamaeta Niha

dan tetap mencirikan kekhasan arsitektur bangunan tradisional Nias. Namun begitu, kebanyakan atap rumah tradisional telah menggunakan seng, bukan lagi rumbia, dan nampak adanya penambahan bangunan pada bagian bawah/kolong dari sebagian rumah tradisional.

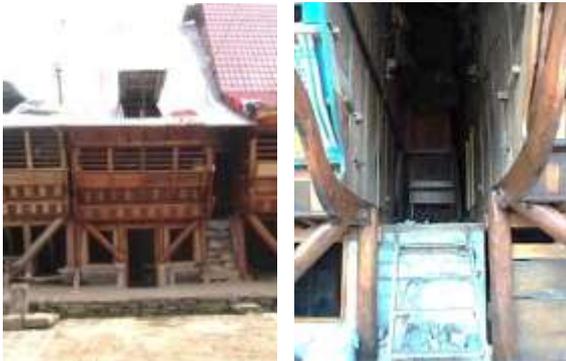
Gambar 20 Tampak Depan (kiri) dan Samping (kanan) dari Rumah Tradisional di Desa Hiliamaeta Niha

Observasi lebih mendalam dilakukan pada satu rumah sebagai sampel. Secara umum, bentuk rumah yang dipilih masih memperlihatkan karakter khas arsitektur tradisional Nias. Namun pada bagian bawah/kolong rumah terdapat penambahan bangunan dengan pasangan bata (konvensional) dan juga pemotongan tiang/ kolom diagonal yang sebetulnya merupakan ciri khas arsitektur tradisional Nias. Kondisi rumah secara umum masih relatif baik dan terawat. Bahan kayu masih dominan digunakan pada konstruksi rumah inti, namun untuk atap sudah menggunakan seng.

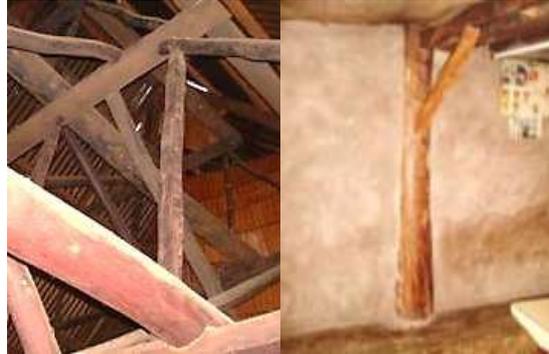
Gambar 21 Struktur Atap (kiri) dan Tiang Rumah (kanan) pada Rumah di Desa Hiliamaeta Niha

Struktur bangunan dari rumah inti (asli) terbuat dari rangka kayu dengan menggunakan sambungan/sistem pasak, terutama untuk struktur tengah dan atap. Pondasi rumah menggunakan pondasi umpak dengan alas batu. Sementara kolom diagonal hanya tersisa pada bagian depan dan telah dipotong sehingga tidak utuh, sementara pada bagian dalam rumah sudah dihilangkan.

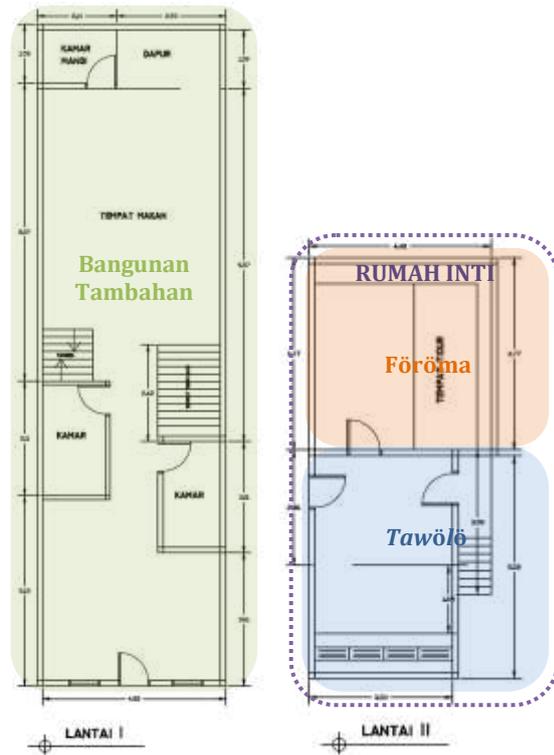
Gambar 22 Denah dan Pembagian Ruang pada Rumah Tradisional di Desa Hiliamaeta Niha

Untuk pembagian ruang, pada rumah inti pembagiannya masih relatif asli, dimana *ruang depan/tawölö* merupakan ruang tamu atau ruang keluarga (bersifat publik) sementara ruang belakang/*föröma* merupakan ruang untuk tidur (bersifat privat). Pada rumah ini, ruang depan masih sama bentuknya seperti aslinya, dimana masih terdapat 3 tingkatan lantai (*ahembatö, batö, dan dane-dane*), demikian juga dengan ruang

belakang yang masih mempertahankan dipan kayu. Sedangkan pada bagian bawah/ kolong rumah terdapat penambahan bangunan dan ruang, yang antara lain difungsikan sebagai kamar tidur, ruang makan, dapur, dan kamar mandi.

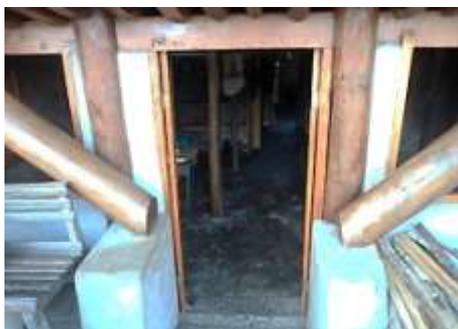
Gambar 23 Penambahan Ruang dan Pemotongan Tiang Diagonal pada Rumah Tradisional di Desa Hiliamaeta Niha

Terkait aspek perubahan, pada rumah ini terjadi penambahan bangunan di bagian bawah/kolong rumah. Sebagai implikasi, terjadi perubahan bentuk struktur dan penggunaan bahan konvensional, antara lain sebagian besar penghilangan tiang diagonal (tiang diagonal depan sudah dipotong sehingga diindikasikan tidak menunjang struktur bangunan) maupun penghilangan beberapa tiang/kolom vertikal, serta penggunaan pasangan bata untuk dinding rumah

bawah (pada beberapa bagian menyatu/ menempel dengan tiang/kolom kayu) dan plesteran semen untuk lantai. Selain itu, juga terdapat perubahan atap rumbia menjadi seng.

Penambahan bangunan yang terjadi, khususnya pada bagian bawah/kolong rumah diindikasikan memiliki implikasi terhadap struktur bangunan dan resistensi bangunan terhadap gempa. Salah satu kearifan lokal yang dimiliki oleh rumah tradisional Nias adalah adaptasi rumah terhadap gempa. Menurut Viaro dan Ziegler (2006), adaptasi rumah Nias terhadap gempa ditunjukkan melalui penggunaan tiang penyangga/kolom diagonal serta tidak menggunakan pondasi yang tertanam untuk tiang rumah (pondasi umpak) sehingga lebih fleksibel ketika terjadi gempa. Namun dengan

adanya penambahan bangunan tersebut, banyak terjadi pengurangan/penghilangan tiang diagonal maupun beberapa tiang/kolom vertikal karena dianggap mengurangi keleluasaan ruang bawah apabila difungsikan menjadi ruangan tertentu. Padahal baik tiang vertikal maupun diagonal memiliki fungsi secara struktur, sehingga pengurangan tiang tersebut berpotensi melemahkan resistensi bangunan terhadap gempa. Demikian pula dengan penggunaan pasangan bata sebagai dinding rumah bawah, karena hanya bertumpu pada kolom kayu eksisting, maka pada saat gempa diprediksi akan mengalami kerusakan.
