PENGARUH PENGGUNAAN *PREPACKED AGGREGATE CONCRETE* TERHADAP PERBAIKAN JOIN BALOK KOLOM EKSTERIOR PRACETAK PASCA PEMBEBANAN SIKLIK STATIK

Oleh: Siti Aisyah Nurjannah

Pusat Litbang Permukiman Jl. Panyaungan, Cileunyi Wetan – Kab. Bandung 40393

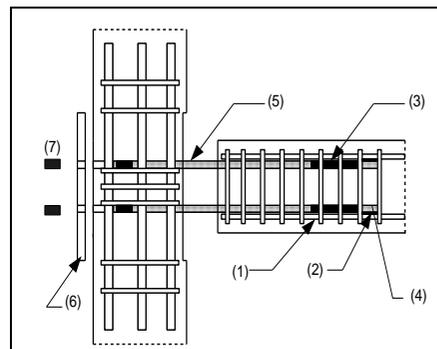
Gambar 1. Sambungan JBKE-PC

Join eksterior pracetak menggunakan sambungan mekanis mur kopel (Gambar 1 dan 2). Gaya tarik/tekan pada tulangan balok (1) melalui pelat kopel (2) disalurkan ke tulangan penyambung tetap (3). Gaya-gaya ini kemudian disalurkan ke tulangan penyambung bebas melalui mur kopel (4).

Pelat kopel dan tulangan penyambung-tetap (5) dipasang pada tulangan balok dengan menggunakan las sebelum proses pengecoran berlangsung. Pada proses ini, tulangan penyambung tetap harus terpasang presisi sehingga memungkinkan untuk disambung pada tulangan penyambung bebas dengan mur kopel. Pelat ujung (6) diperlukan khusus pada sambungan balok-kolom eksterior, yang bersama-sama mur (7) membentuk *beam stub*.

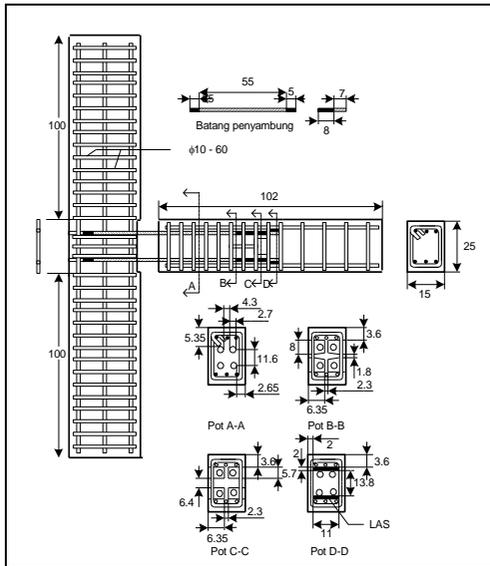
Gambar 2. Penulangan JBKE-PC

Benda uji adalah join balok-kolom eksterior pracetak dengan dimensi dan penulangan join mengacu pada Tata Cara Perhitungan Beton Bertulang Indonesia SK SNI-T-15-1991-03.

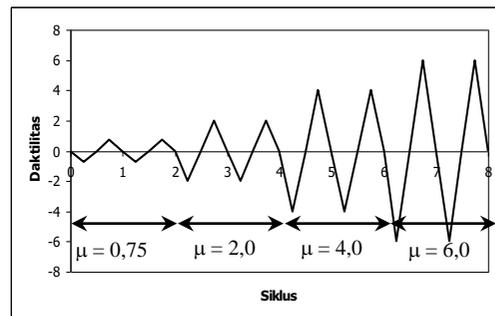
Gambar 3. Siklus Rencana Pembebanan Berdasarkan NEHRP 1994

Riwayat pembebanan untuk pengujian benda uji sistem struktur dilakukan berdasarkan pada kontrol-beban pada dua siklus pertama. Pembebanan pada siklus selanjutnya dilakukan dengan kontrol-perpindahan. Riwayat pembebanan pada pengujian ini mengacu pada *NEHRP Recommended Provision for The Development of Seismic Regulation for New Building*, edisi 1994 yang dipublikasikan oleh *Federal Emergency Management Agency 222A and 223A*, Washington D.C.

Analisis numerik dilakukan untuk merencanakan riwayat pembebanan yang diberikan pada benda uji. Analisis numerik dengan pemodelan beban siklik statik dilakukan untuk memperkirakan beban horizontal yang menyebabkan tercapainya leleh (P_y) pada benda uji. Dengan perkiraan beban leleh yang terjadi maka direncanakan jumlah siklus, *step* pembebanan, dan besaran beban puncak untuk tiap siklus pembebanan. Riwayat beban dilakukan dengan menambah perpindahan yang terukur secara teratur (kontrol-perpindahan) agar data yang diperoleh pada daerah plastis cukup akurat.

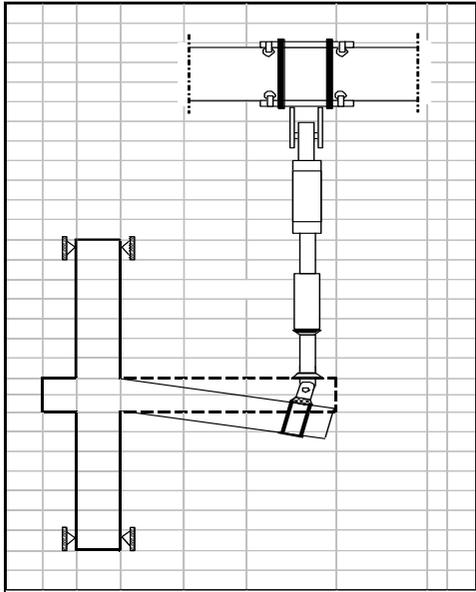
Gambar 4. Sistem Hubungan Pembebanan Siklik

Benda uji join eksterior diletakkan pada *loading frame* baja. Bagian bawah kolom dijepitkan pada pelat baja di atas lantai, sedangkan sekeliling bagian bawah kolom dijepit oleh *frame* dan dua pelat baja. Di sekeliling bagian atas kolom dijepit oleh *frame* dan dua pelat baja serta mendapat gaya aksial tekan dari *Load Cell* yang merupakan pengganti beban mati dan beban hidup bangunan. Pembebanan siklik oleh aktuator diaplikasikan pada jarak 900 mm dari muka kolom.

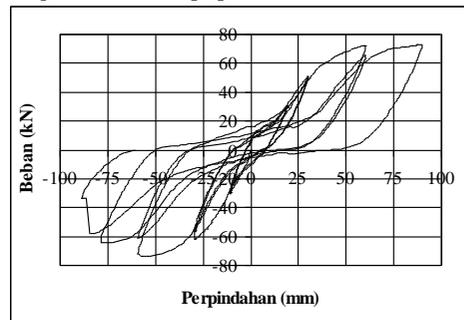
Gambar 5. Kurva Histeresis Beban Perpindahan JBKE-PC ke-1

Kurva histeretik beban – perpindahan join pracetak ke-1 dan ke-2 memperlihatkan terjadinya *slip* yang ditunjukkan oleh bentuk kurva yang langsing pada bagian tengah (*pinching*). *Pinching effect* menyebabkan penurunan kemampuan struktur untuk mendisipasi energi. Penyebab terjadinya *pinching effect* tersebut adalah kelemahan pada sambungan baut antara tulangan penyambung dengan pelat di dalam balok dan *slip*. Pada kurva beban – perpindahan join pracetak ke-2, terjadi perlemahan tambahan akibat sambungan telah mendapat beban siklik statik ke-1. *Slip* terjadi akibat beberapa hal sebagai berikut:

Pada Gambar 5 dan 6, terlihat bahwa nilai perpindahan positif join pracetak tahap

ke-2 lebih kecil daripada join pracetak tahap ke-1. Sedangkan, nilai perpindahan negatif join pracetak tahap ke-2 lebih besar daripada join pracetak tahap ke-1. Hal ini disebabkan kelemahan pada bagian bawah balok, akibat proses *prepack* yang tidak sempurna. Pada bagian bawah balok terdapat *honeycomb* (keropos).

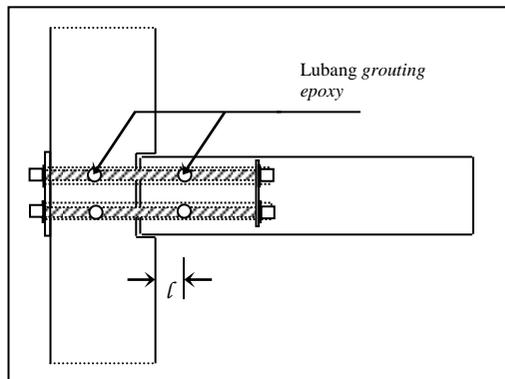
Gambar 8. Grouting Celah Selongsong

- Meng-*grout* celah yang terletak di antara tulangan dengan selongsong dengan menggunakan *epoxy*. Lubang *grouting* pada kolom adalah $\frac{1}{2} h_c$ dan jarak l kira-kira adalah $\frac{1}{3}$ dari panjang tulangan penyambung balok-kolom. Polimer harus dipastikan memenuhi celah yang ada. Kemudian celah yang tersisa ditutup dengan lilin malam agar polimer tidak tumpah.
- Baut dikencangkan kembali, kemudian dilas ke pelat pada kolom.

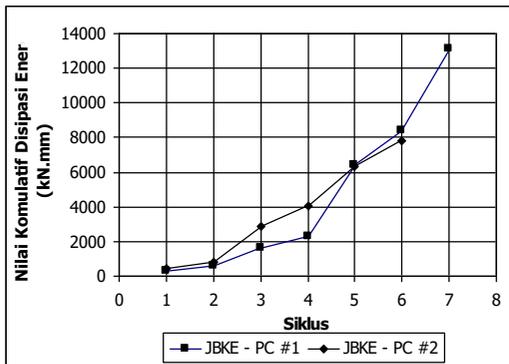
Gambar 9. Perbandingan Nilai Kumulatif = Disipasi Energi JBKE-PC ke-1 dan JB KE-PC ke-2

Pada gambar 9, terlihat bahwa rasio nilai disipasi energi joint pracetak ke-2: pracetak ke-1 lebih besar dari 1,0 pada siklus ke-1 sampai dengan siklus ke-4. Sedangkan, pada siklus ke-5, terjadi hal sebaliknya. Hal ini disebabkan oleh kerusakan las tulangan penyambung kanan atas joint pracetak sehingga nilai disipasi energinya turun drastis.

Pada joint pracetak ke-2, nilai disipasi energi lebih besar daripada joint pracetak ke-1 hanya pada siklus pertama sampai dengan siklus ke-4. Sejak siklus ke-5 nilai disipasi energi jauh menurun akibat las tulangan penyambung kanan atas yang rusak. Sedangkan pada awal siklus ke-6, baut tulangan penyambung kiri atas lepas, sehingga tulangan penyambung tersebut tidak berfungsi lagi. Akibatnya struktur tidak mampu mendisipasi energi dengan baik.

Secara keseluruhan, nilai total disipasi energi JBKE-PC ke-2 adalah 59,60 % daripada nilai total disipasi energi JBKE-PC ke-1.

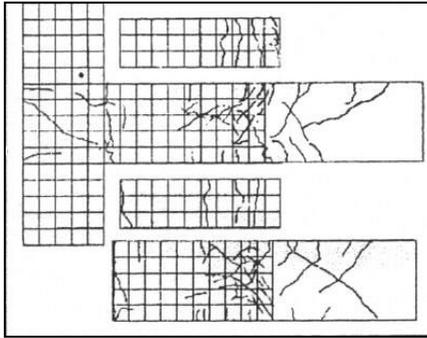
Gambar 11. Pola Retak JBKE-PC ke-1

Retak pada JBKE-PC ke-1 bermula pada pertemuan antara balok dengan kolom dengan beban 6,5 kN (dorong) dan 5,7 kN (tarik). Saat beban mencapai 28 kN, terjadi retak pada balok. Retak terjadi secara intensif pada lokasi sejarak 250 mm sampai dengan 750 mm dari muka kolom. Retak yang dominan adalah jenis retak geser lentur. Terjadinya pergeseran lokasi retak ini karena kekuatan di daerah ujung balok sangat tinggi akibat adanya tambahan kekuatan dari tulangan penyambung dan *prepack* polimer serta karena adanya tegangan tekan awal akibat pengencangan mur-kopel (saat pembuatan JBKE-PC ke-1). Secara keseluruhan, pola keruntuhan tersebut menyebabkan sendi plastis yang menyerap energi gempa terjadi pada ujung balok di muka kolom.

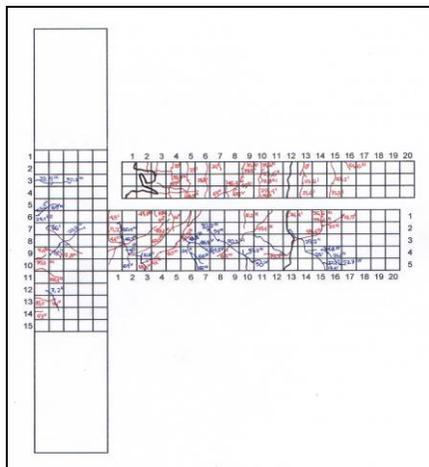
Gambar 12. Pola Retak JBKE-PC ke-2

- Warna biru : retak akibat beban tarik (+)
- Warna merah : retak akibat beban dorong(-)
- Warna hitam : batas antara beton lama dan beton baru

Pada pengujian JBKE-PC ke-2, retak pertama akibat beban dorong terjadi saat beban mencapai 8 kN pada jarak 68 cm dari muka kolom. Retak ini terjadi tepat pada sambungan antara beton lama dengan beton baru (*prepack*).

Sambungan tersebut mulai mengalami kerusakan akibat daya adhesi antara beton lama dengan beton baru tidak terlalu kuat. Sedangkan, retak pertama yang terjadi akibat beban tarik terjadi saat beban mencapai 17,4 kN pada jarak 75 cm dari muka kolom. Retak awal akibat uji siklik sebelumnya merambat sebagai retak lentur yang terjadi pada beban tarik sebesar 48 kN pada siklus ke-3 dan pada beban dorong sebesar 61,6 kN pada siklus ke-3. Retak yang telah terjadi pada ujung balok terus merambat ke ujung balok dan sebagian besar membentuk retak lentur. Sedangkan retak pada kolom relatif sedikit dan hanya merupakan retak rambut.

Retak yang dominan terjadi pada JBKE-PC ke-2 adalah retak lentur dan retak geser lentur. Penyebabnya adalah beban momen yang lebih dominan daripada beban geser pada daerah sendi plastis. Tulangan longitudinal balok yang telah leleh akibat pembebanan siklik sebelumnya tidak dapat menahan beban siklik statik secara optimal. Sehingga, beban siklik statik lebih dominan ditahan oleh beton. Mekanisme ini menyebabkan terjadinya retak lentur pada sendi plastis. Pembebanan siklik yang semakin besar menyebabkan perambatan retak yang disebut retak geser lentur.
