POLA KEGAGALAN BANGUNAN NON-STRUKTURAL AKIBAT GEMPA DANGKAL, 6,5 SKALA RICHTER

Oleh : Johny Rakhman

Pusat Litbang Permukiman Jl. Panyaungan, Cileunyi Wetan – Kab. Bandung 40393

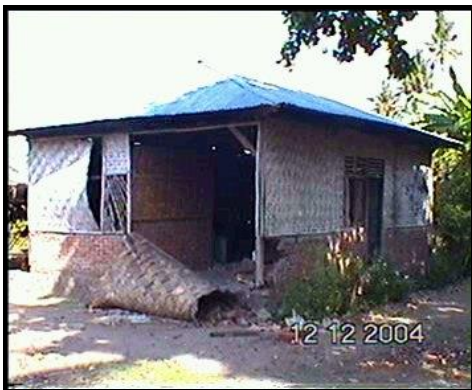
Gambar 1. Rumah Kayu dengan Konstruksi 1/2 Tembok.

Konstruksi dinding rangka kayu, penutup dinding setengah pasangan bata merah, sisanya menggunakan anyaman kayu, konstruksi atap berupa rangka kayu dengan penutup atap seng. Bangunan

ini mengalami rusak pada bagian sisi kiri terguling keluar, disebabkan karena antar komponen strukturnya dan dinding tidak terikat anker dengan baik, juga ikatan kolom/tiang kayu dengan pondasi batu kali yang lemah sehingga tidak cukup kuat untuk menahan gaya horisontal gempa.

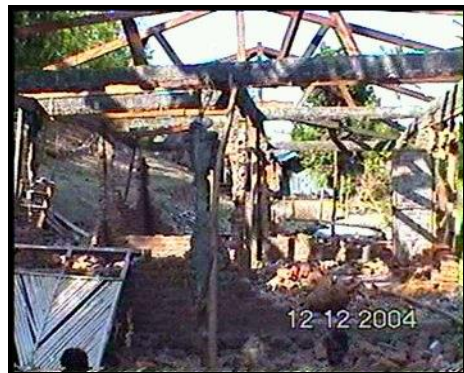
Gambar 2. Rumah Beton dengan Sambungan Kolom dan Balok Tidak Sempurna

Merupakan konstruksi beton bertulang rangka terbuka, dengan dinding pasangan bata dan konstruksi rangka atap kayu dengan penutup atap seng. Kerusakan yang terjadi adalah jatuhnya pasangan bata bagian depan, samping dan belakang rumah, kolom samping kanan rumah yang mengalami kemiringan antara 2° sampai 4° yang menyebabkan bagian atas kolom / sambungan dengan ring balok mengalami kerusakan. Kuda-kuda kayu pada ujung-ujung bangunan mengalami kerusakan, dikarenakan pasangan bata pada dinding runtuh. Pasangan bata pada dinding ini runtuh diakibatkan pada sisi atasnya tidak cukup kuat untuk penyambungan antara kolom dan balok ring yang mengikat.

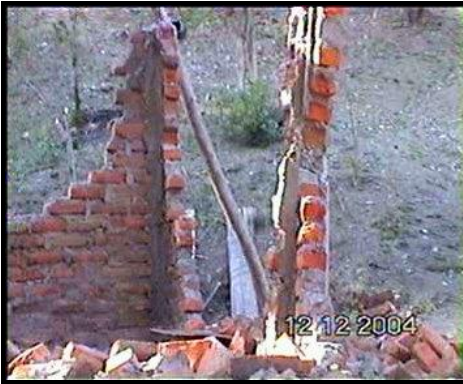
Gambar 3. Rumah Tinggal dengan Struktur Sambungan Kolom, Balok dan Pasangan Bata Tidak Sempurna.

Bangunan ini hampir runtuh pada bagian kolomnya, karena kurangnya menggunakan besi beton dan ukurannya terlalu kecil, serta mutu beton yang terlihat dari hancuran sangat rendah, maka dengan mudah terlepas pada setiap sambungannya. Tampak dinding pasangan bata sudah hancur jatuh tinggal kolom dan disangga oleh bambu untuk menghindari terjadinya runtuh pada tiang kolomnya. Antara kolom dan ring balok tidak diikat sempurna pada sambungan penulangannya, maka pada saat terjadi gempa bangunan ini hampir roboh.

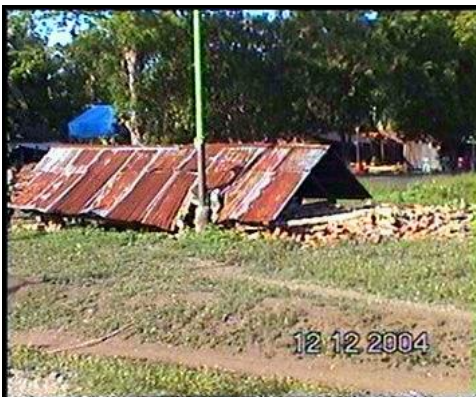
Gambar 4. Rumah Tinggal Runtuh Total Tinggal Penutup Atap Seng.

Bangunan ini runtuh seluruhnya yang terlihat hanya atap seng yang masih utuh, sementara pada bagian kolomnya/tiangnya sudah tidak nampak, ini terjadi karena kurangnya ikatan atau penyiku pada tiang kayu dengan ring balok dan ukuran tiang kayu terlalu kecil, maka dengan mudah terlepas pada setiap sambungannya dan bangunan langsung runtuh. Tampak dinding pasangan bata sudah hancur jatuh disekeliling bangunan rumah tinggal, atap kuda-kuda kayu yang ditutup seng terlihat masih baik kondisinya. Antara kolom dan ring balok tidak diikat sempurna dan tidak memasang angker-angker antar dinding dengan tiang kayu, maka pada saat terjadi gempa bangunan ini roboh sekaligus.

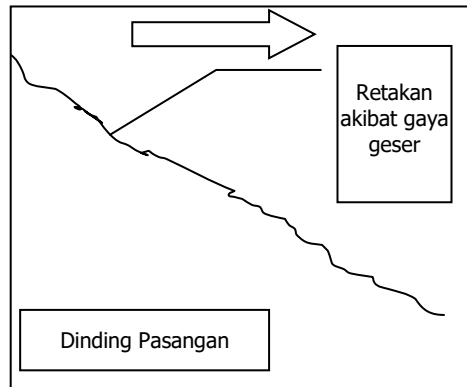
Pola kegagalan bangunan tersebut sangat bervariasi yaitu ada yang terjadi akibat runtuh geser dan runtuh lentur baik pada dinding pasangan dan kolom yang tidak terikat seperti yang terlihat pada gambar berikut :

Diawali dengan pola retak secara diagonal secara terus menerus yang berakibat tergulingnya dinding pasangan seperti pada gambar diatas.

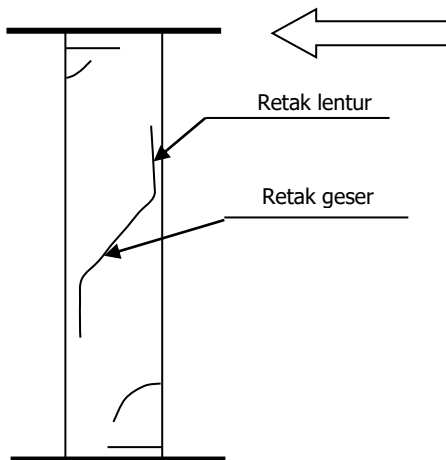
Kegagalan pada struktur kolom yang mengalami deformasi besar, diawali dengan pola retak lentur dan geser hingga struktur tersebut runtuh secara keseluruhan.
