PERSEPSI MASYARAKAT DAN KESESUAIAN TEKNIS JALUR PEMANDU BAGI PEJALAN KAKI TUNANETRA PADA AREA PUBLIK: STUDI KASUS JALUR PEMANDU PADA RUAS TERAS CIHAMPELAS, BANDUNG

Public Perception and Technical Compatibility of Tactile Paving for Visually Impaired in Public Area: A Case Study of Tactile Paving in Teras Cihampelas Section, Bandung

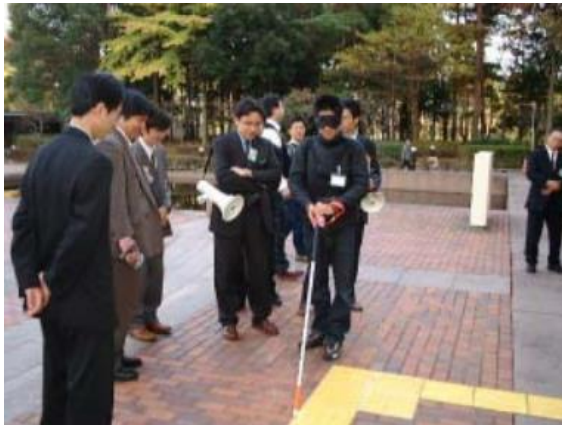
Gambar 1 Demonstrasi Penggunaan Jalur Pemandu
Sumber: (Sekiguchi dan Nakayama 2002)

Jalur pemandu (Gambar 1) pertama kali diterapkan di Kota Okayama, Jepang oleh seorang pemilik hotel bernama Seiichi Miyake pada tahun 1967 (Sekiguchi dan Nakayama 2002). Menyadari pentingnya inovasi yang dilakukan oleh Miyake, pemerintah Jepang kemudian menerapkan penggunaan jalur pemandu di seluruh Jepang pada tahun 1973, hingga pada akhirnya standardisasi dari jalur pemandu ditetapkan pada tahun 2001. Jalur pemandu yang terinspirasi oleh braille ini memiliki desain yang dalam penerapannya sangat sederhana dan mudah dimengerti.

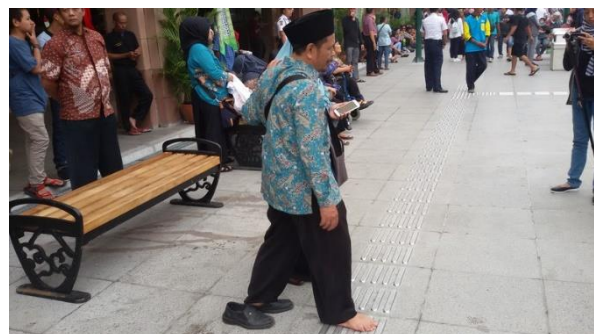
Gambar 3 Warna Jalur Pemandu yang Tidak Sesuai Standardisasi
Sumber: (Rahardjo 2017)

Penerapan jalur pemandu pada trotoar telah dilakukan di kota-kota besar, seperti Semarang (Sari dan Dewi 2015) dan Manado (Sembor, Egam, dan Waani 2016). Meski demikian, pemahaman terhadap jalur pemandu masih sangat minim. Bahkan pihak yang terlibat dalam perencanaan dan pelaksanaan pembangunan jalur pejalan kaki sering kali melakukan kesalahan yang fatal seperti tidak menggunakan jalur pemandu dengan warna yang sesuai berdasarkan standardisasi (Gambar 3), membuat jalur pemandu yang terhalang oleh objek-objek tertentu (Gambar 4), atau bahkan mengarahkan jalur pemandu sehingga dapat membahayakan penggunaannya (Gambar 5).

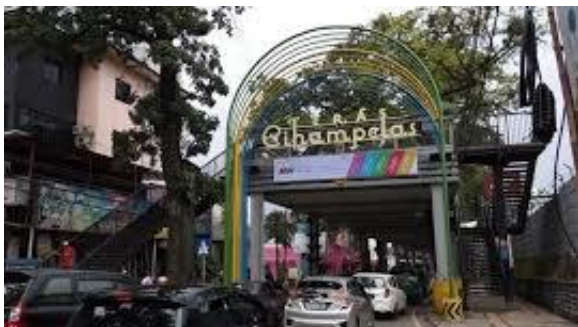
Gambar 1 Teras Cihampelas di Jalan Cihampelas, Bandung

Jalan Cihampelas yang terletak di Kota Bandung, Jawa Barat merupakan area komersial yang tidak pernah sepi pengunjung. Bangunan-bangunan komersial yang terletak di sepanjang jalan Cihampelas ini menjadi penarik bagi para pengunjung untuk berjalan kaki di sepanjang trotoar jalan. Kemudian, pada akhir tahun 2016 silam telah dibangun dan diresmikan *Skywalk* Teras Cihampelas (Gambar 6) yang bertujuan antara lain untuk meningkatkan kualitas berjalan kaki pada ruas jalan tersebut.

Teras Cihampelas adalah infrastruktur sepanjang 480 meter yang membentang di atas Jalan Cihampelas dan berfungsi sebagai ruang publik yang menampung berbagai kegiatan komersial berupa pedagang kaki lima yang direlokasi dari trotoar-trotoar pada ruas

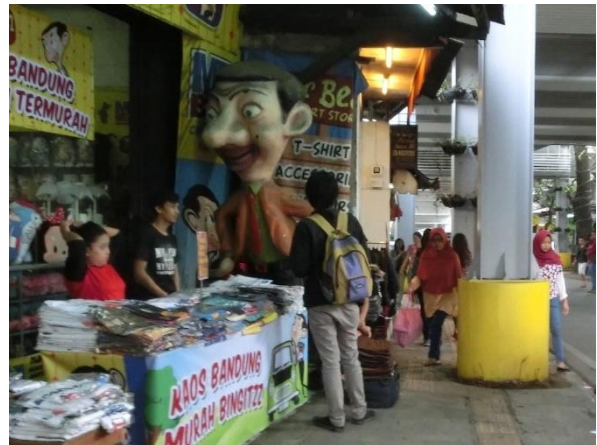
Gambar 7 Kondisi Jalur Pejalan Kaki di Bawah Teras Cihampelas
 Sumber: (Kukulintingan BDG 2017)

Jalan Cihampelas sebelumnya. Teras Cihampelas meningkatkan jumlah pejalan kaki di ruas Jalan Cihampelas secara keseluruhan, sayangnya keberadaan infrastruktur ini mengakibatkan jalur pejalan kaki pada trotoar yang sudah ada sebelumnya menjadi tersamping, sedangkan fungsi-fungsi komersial yang berada di bawah Teras Cihampelas pun masih diharuskan menampung pejalan kaki yang jumlahnya tidak sedikit (Gambar 7).

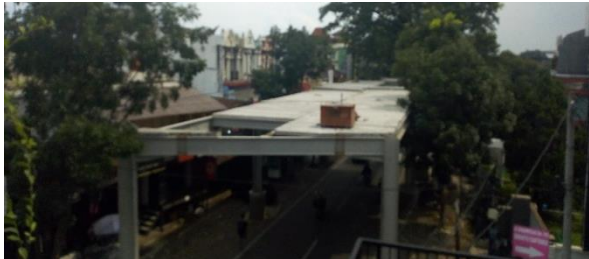
Gambar 8 Proses Konstruksi Teras Cihampelas 2

2 yang sedang berlangsung saat penelitian ini dilakukan (Gambar 8) dan pembangunan tahap ke-3 yang akan dilaksanakan. Diharapkan bahwa temuan dari penelitian ini dapat menjadi pertimbangan ataupun masukan dan berkontribusi dalam perencanaan serta pembangunan jalur pemandu pada area publik di masa mendatang.

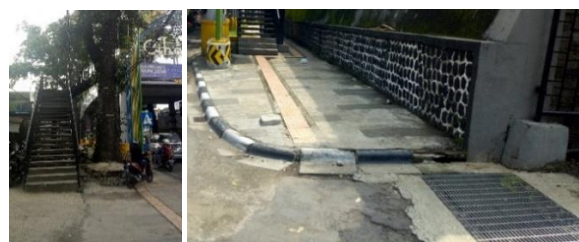
Gambar 9 Titik Awal Ruas Jalur Pejalan Kaki Objek Studi

Berdasarkan observasi yang dilakukan dari titik awal (Gambar 9) Teras Cihampelas yang terletak di depan gerbang samping Rumah Sakit Advent hingga titik akhir (Gambar 10) yang terletak di depan Hotel Promenade, ditemukan bahwa pemasangan ubin-ubin pemandu untuk jalur pemandu di ruas pejalan kaki Teras Cihampelas telah menggunakan warna yang

sesuai, yaitu warna kuning yang kontras dengan warna abu-abu dari *paving* jalur pejalan kaki.

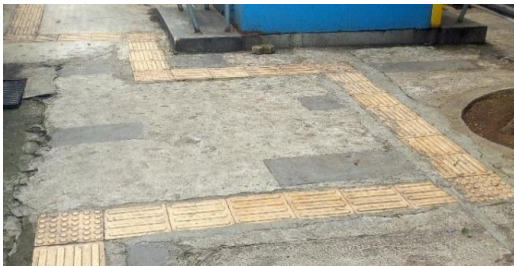
Gambar 11 Jalur Pemandu yang Tidak Lurus

Meskipun memiliki warna, material dan ukuran yang telah memenuhi standar yang ditetapkan menurut Permen PUPR No. 14 Tahun 2017, ditemukan ketidaksesuaian yang diduga terjadi pada tahap perancangan jalur pemandu. Ketidaksesuaian dengan ini antara lain adalah jalur pemandu yang memiliki banyak belokan, meskipun pada saat observasi, tidak ada elemen yang terlihat menghalangi jalur pemandu tersebut untuk dibuat lurus (Gambar 11). Meski demikian, hal ini berkaitan dengan pengembangan ruas Jalan Cihampelas secara keseluruhan, di mana mungkin terdapat *street furniture* yang menghalangi jalur pemandu pada tahap konstruksi.

Proses dan tahapan perancangan, konstruksi dan pengelolaan jalur pemandu terutama pada area publik perlu diawasi dengan ketat dan melibatkan pihak-pihak lintas disiplin, sehingga jalur pejalan kaki pada umumnya dan jalur pemandu pada khususnya dapat dibangun dan dimanfaatkan dengan lebih baik.

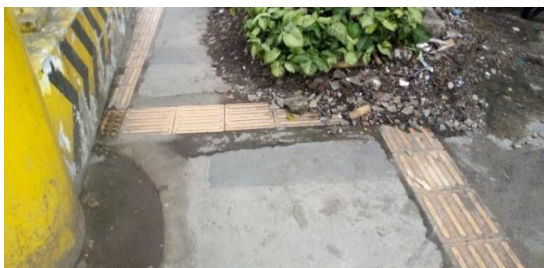
Gambar 12 Jalur Pemandu yang Terhalang Objek/Struktur Permanen

Selain jalur pemandu yang berbelok-belok, ditemukan juga ketidaksesuaian lain yang mungkin terjadi pada tahap perancangan, yaitu terhalang atau terpotongnya jalur pemandu oleh elemen-elemen permanen yang ada di jalur pejalan kaki, seperti pohon atau bahkan struktur kolom dari Teras Cihampelas (Gambar 12 dan 13).

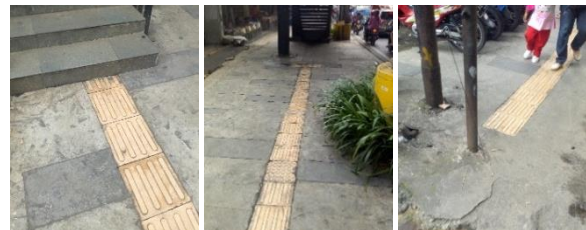
Gambar 14 Kesalahan Pemasangan Tekstur Ubin Pemandu

Selain ketidaksesuaian yang mungkin terjadi pada tahap perancangan di atas, ditemukan juga ketidaksesuaian pada tahap konstruksi, yaitu kekeliruan pemasangan tekstur ubin pemandu (Gambar 14) di beberapa titik. Antara lain kesalahan yang umum ditemukan adalah digunakannya ubin peringatan tanpa adanya elemen yang perlu diwaspadai di sekitar jalur pemandu dan digunakannya ubin pengarah pada akhir jalur pemandu yang kerap mengarahkan pengguna jalur pemandu ke area yang berbahaya ataupun elemen yang menghalangi jalur pejalan kaki.

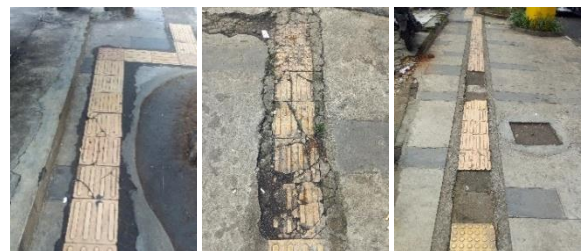
Gambar 15 Kerusakan pada Ubin Jalur Pemandu (Kiri-Kanan: Ringan, Berat dan Hilang/Terlepas)

Sejak diselesaikan pada tahun 2016 silam, tentunya jalur pemandu di ruas jalan ini wajarnya mengalami kerusakan sehingga diperlukan perawatan oleh pihak pengelola, dalam hal ini pemerintah Kota Bandung. Tetapi berdasarkan observasi lapangan, ditemukan banyak ubin pemandu yang tidak memperoleh perawatan yang cukup. Kerusakan yang dialami oleh jalur pemandu di ruas Teras Cihampelas bervariasi dari kerusakan ringan, kerusakan berat hingga hilang atau terlepas (Gambar 15).

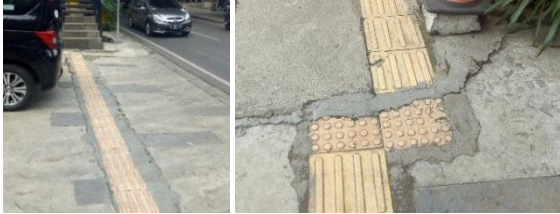
Gambar 16 Kondisi Jalur Pemandu yang Tertutup Semen

Ditemukan juga bahwa perawatan yang dilakukan terhadap jalur pemandu hanya berupa perekatan ulang ubin dengan semen, yang hasilnya cenderung berantakan dan menutup sebagian ubin pemandu sehingga menyulitkan penggunaannya (Gambar 16).

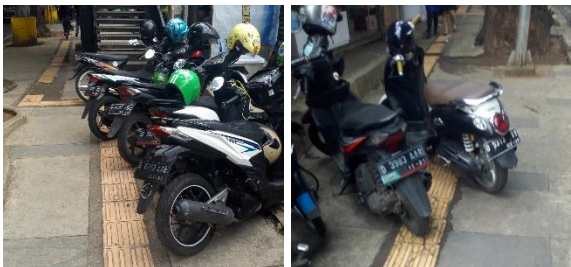
Gambar 17 Penyalahgunaan Jalur Pejalan Kaki sebagai Area Parkir Motor

Selain ketidaksesuaian yang timbul pada tahapan perancangan dan konstruksi, pada tahap pasca guna ditemukan juga penyalahgunaan jalur pejalan kaki di ruas Teras Cihampelas sebagai area parkir. Pemanfaatan jalur pejalan kaki sebagai area parkir ini kemudian mengganggu jalur pemandu sehingga tidak dapat digunakan, karena terhalang oleh parkir motor, parkir mobil bahkan hingga parkir bus (Gambar 17, 18, dan 19). Adapun penyalahgunaan ini disebabkan oleh terjadinya ketidaksesuaian persepsi serta kurangnya tingkat pemahaman masyarakat umum terhadap jalur pemandu dan bahkan jalur pejalan kaki.

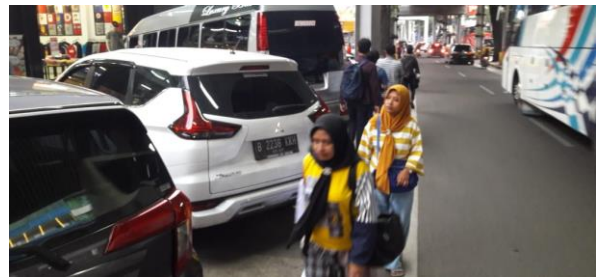
Gambar 10 Pejalan Kaki yang Terpaksa Berjalan di Ruas Jalan Raya Cihampelas

Penyalahgunaan jalur pejalan kaki pun memaksa pejalan kaki berjalan di ruas jalan raya (Gambar), di mana hal ini dapat menimbulkan kemacetan dan sangat berbahaya, terlebih bagi pejalan kaki berkebutuhan khusus. Lebih lanjut, fenomena ini juga terjadi karena adanya ketidaksesuaian rancangan jalur pejalan kaki secara umum.
