## PERFORMANSI KESELAMATAN KEBAKARAN PENGGUNAAN ALUMINUM COMPOSITE PANEL (ACP) PADA BANGUNAN GEDUNG

### *Fire Safety Performance of the Use of Aluminum Composite Panel (ACP) In Building*

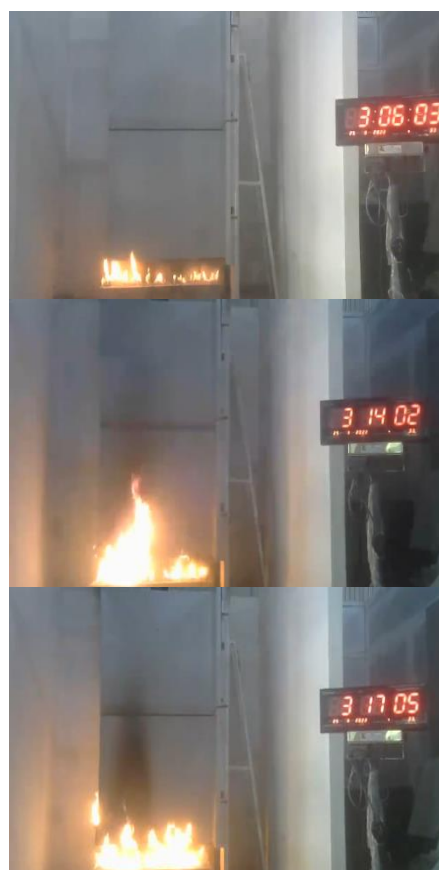
**Gambar 10** Kondisi Awal Pengujian Konfigurasi Ke-2, Menit ke-8, dan Menit Ke-11 Pembakaran

ruangan uji yang tidak boleh lebih dari 0,5 m/s. Dari pengamatan visual, diketahui munculnya lidah api di bagian atas ACP, di antara ACP dan *Frame Aluminum* pada menit 10.52 seperti pada Gambar 10.

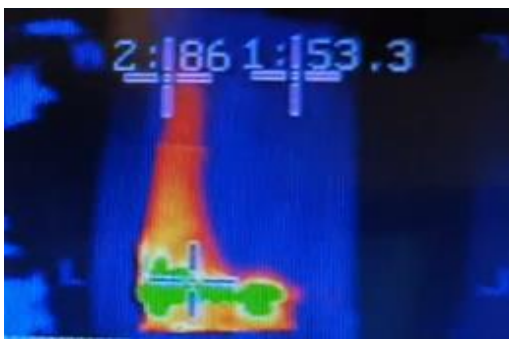
**Gambar 11** Foto Pencitraan Kamera Infra Merah Pengujian Konfigurasi 1

Berdasarkan pengukuran *thermal imaging* dengan menggunakan kamera *thermal trotec*, pada Gambar 11, didapatkan visualisasi kenaikan temperatur yang bertahap dimulai pada bagian bawah benda uji hingga bagian atas benda uji. Dari *thermal image* terlihat kenaikan temperatur yang signifikan dan merambat ke atas, hal ini tidak terlihat pada pengamatan visual benda uji.

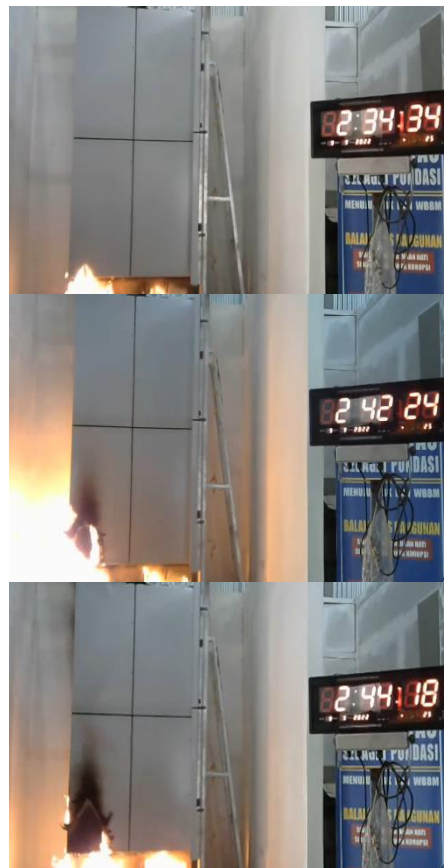
**Gambar 14** Kondisi Awal Pengujian Konfigurasi Ke-2, Menit Ke-8, dan Menit Ke-10

Pengujian dilakukan dengan kondisi temperatur ruangan 25,3°C dan kondisi kecepatan angin ruang uji 0,08 m/s. Hal ini sesuai dengan persyaratan kecepatan angin pada ruang uji yang tidak boleh lebih dari 0,5 m/s. Dari pengamatan visual, diketahui munculnya lidah api di bagian atas ACP, di antara ACP dan *Frame Aluminum* pada menit ke-10 seperti pada Gambar 14.

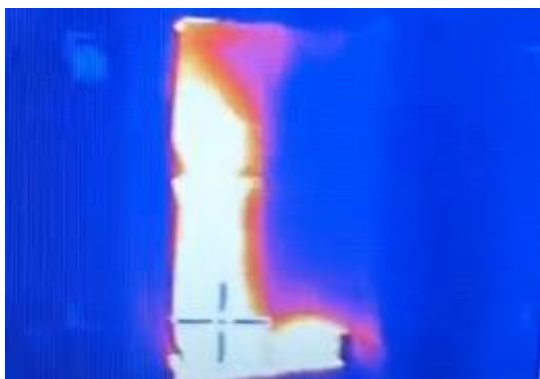
**Gambar 15** Kondisi ACP pada Menit Ke-10 Pembakaran

Berdasarkan pengukuran *thermal imaging* dengan menggunakan kamera *thermal trotec*, pada gambar 15, didapatkan visualisasi kenaikan temperatur yang bertahap dimulai pada bagian bawah benda uji hingga bagian atas benda uji. Dari *thermal image* terlihat kenaikan temperatur yang signifikan dan merambat dari sumber api di bawah ke atas benda uji, hal ini tidak terlihat pada pengamatan secara visual benda uji di bagian depan.

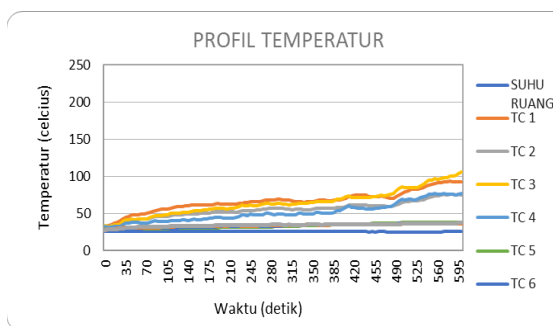
**Gambar 16** Profil Pengukuran Temperatur pada Pengujian Konfigurasi 3

Berdasarkan pengukuran temperatur pada benda uji dengan termokopel didapatkan bahwa temperatur benda uji mengalami penyalaan api sejak menit ke 3, kemudian suhu pada panel ACP mengalami pertumbuhan secara perlahan hingga pengujian berakhir pada TC 1, TC 2, TC 3, dan TC 4 memiliki pola kenaikan temperatur yang sama, dikarenakan perambatan api terjadi di belakang

posisi masing-masing termokopel tersebut (di dalam celah antara ACP dan *frame* belakang). Pada TC 5, TC 6, TC 7, dan TC 8 tidak mengalami kenaikan yang signifikan, dikarenakan posisi TC tersebut berada pada sisi siku sebelah kanan dan tidak terpapar oleh api, seperti ditunjukkan pada Gambar 16.

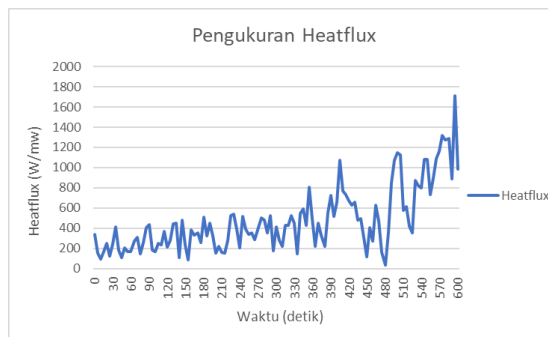
**Gambar 17** Pengukuran Temperatur pada Pengujian Konfigurasi 3

Berdasarkan pengukuran *heat flux* menggunakan acuan standar uji ISO 13085 2012, hasil pengukuran *heat flux* menunjukkan terjadi fluktuasi nilai antara, seperti ditunjukkan pada Gambar 17.
